Información de prensa

LA REPARACIÓN DE BANCADA DE MOTOR IN-SITU REALIZADA POR METALLOCK AHORRA A EMPRESA DE TRANSPORTE UNA ESPERA DE 5 MESES PARA CAMBIARLA

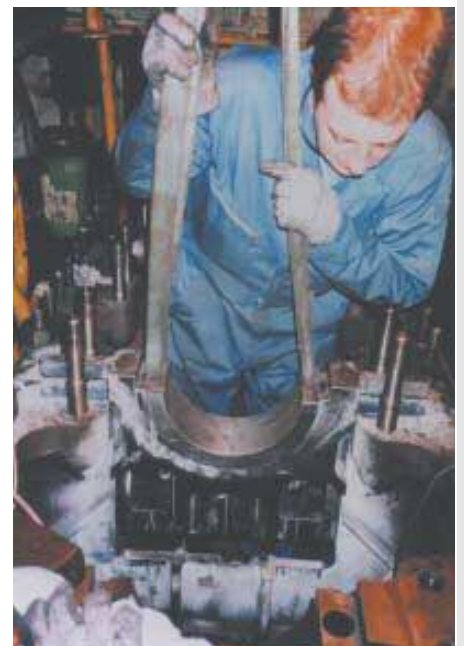
Para efectuar la reparación, el alojamiento dañado fue cortado mediante taladro cadena, mecanizado y ajustado manualmente para admitir una pieza postiza de acero mecanizada a partir de una pieza sólida de acero para que correspondiera exactamente a la formada en la bancada.

Para realizar la reparación, el alojamiento de cojinete dañado fue cortado mediante taladro cadena, mecanizado y ajustado manualmente para admitir una pieza postiza de acero. Para proporcionar integridad máxima, la pieza postiza fue mecanizada a partir de una pieza sólida de acero para que correspondiera exactamente a la forma formada en la bancada, y después se ajustó para que hubiera un contacto completo entre las caras de contacto. Se sujetó a la bancada utilizando la técnica bien establecida de pernos y chavetas de cosido en frío Metallock.

Cuando el alojamiento de cojinete fue cosido completamente en posición, se colocó una fresadora portátil en la bancada y la parte superior de la pieza postiza se fresó hasta ponerla a ras con la cara de unión. En el mismo ajuste, las caras de unión del sombrerete del cojinete se fresaron al tamaño requerido. Cuando el nuevo sombrerete de cojinete estuvo colocado, se alineó una barra con la línea central de los alojamientos no dañados del cojinete y el nuevo alojamiento fue perforado en línea al diámetro correcto.
