**Met Rel 22**

### LAS REPARACIONES DE FRACTURAS REALIZADAS POR METALOCK ALARGAN LA VIDA DE UN PUENTE PROTEGIDO

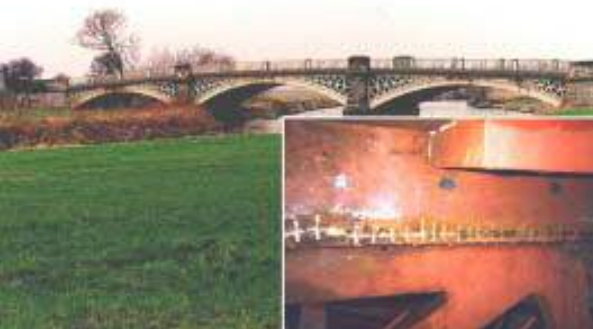
El puente de hierro fundido, construido en 1824, tiene tres arcadas con una serie de secciones de caja, que forman el soporte exterior, sostenidas en la estructura de vigas de hierro fundido. Una combinación de edad, penetración de agua en algunas de las secciones de caja y vibraciones causaron el desarrollo de una serie de fracturas justo sobre la junta de la esquina inferior. Estas se extendieron casi completamente a lo largo de un lado del puente y también una distancia considerable a lo largo del lado opuesto. Después de que los ingenieros de Metallock evaluaran el problema, se decidió que la técnica de cosido metálico realizada in situ proporcionaría una reparación eficaz y duradera sin desmontar el puente.

*Antes de que Metallock reparara el puente de Chetwynd de 177 años sobre el río Thame había grandes grietas en las secciones de caja a lo largo de los dos lados. Metallock resolvió el problema y el puente continúa en servicio.*

Para el puente de Chetwynd, el equipo de cuatro técnicos de Metallock pasó tres meses de invierno bastante rigurosos realizando casi 74 metros de reparaciones de fracturas. Además, el equipo realizó reparaciones similares en algunas nervaduras de refuerzo debajo del tablero principal, donde se habían desarrollado otras fracturas.

Como el método de soporte del tablero ha sido modificado - ahora está en voladizo a partir de las tres pilas principales - la rejilla de hierro fundido original ya no tiene que soportar el peso y el puente ahora está en un estado en que puede prestar muchos años de servicio.
