Información de prensa

LA REPARACIÓN REALIZADA POR METALOCK ALARGA LA VIDA DEL ENGRANAJE DE CINCHA DE IMPULSIÓN PRINCIPAL DE HORNO

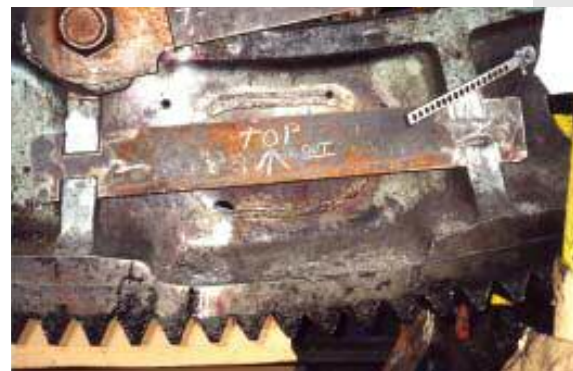
Los problemas causados por una serie de grietas procedentes de ventanas ovales situadas entre los radios de un mecanismo de cincha principal de acero fundido de 6,5 metros de diámetro de uno de los hornos de Elementis Chromium han sido superados por Metallock Engineering utilizando su proceso de cosido metálico para fijar placas de relleno en las ventanas.

El engranaje de acero fundido de 6,5 metros de diámetro desarrolló grietas procedentes de cuatro de las ventanas ovales situadas entre los radios. Además de coser placas metálicas en las ventanas, Metallock cosió placas de unión a través de las aperturas ovales para proporcionar resistencia extra

Después de examinar el engranaje, los técnicos de Metallock decidieron que una posible solución sería retirar las piezas postizas soldadas e instalar otras nuevas con colas en las partes superior, inferior, izquierda y derecha y sujetarlas con cosido metálico.

Además de la operación de cosido de ventanas, Metallock ideó un sistema para coser una placa de unión situada en recortes de la nervadura de la ventana reparada para proporcionar resistencia extra. También se aplicó una placa de unión a través de la pieza postiza soldada restante para proporcionar soporte mientras Metallock se encontraba ausente entre reparaciones de cosido. Han pasado más de 12 meses desde la última reparación y el engranaje no ha mostrado ningún otro indicio de agrietamiento, lo cual demuestra que el proceso Metallock es adecuado para la reparación de componentes de acero fundido además de los de hierro fundido.
