**Met Rel 18**

### MAQUINADO Y REPARACIÓN DE REVESTIMIENTO DE FIBRA DE VIDRIO IN SITU RESTAURA BOMBA VERTICAL FUERA DE COSTA PARA MARATHON OIL

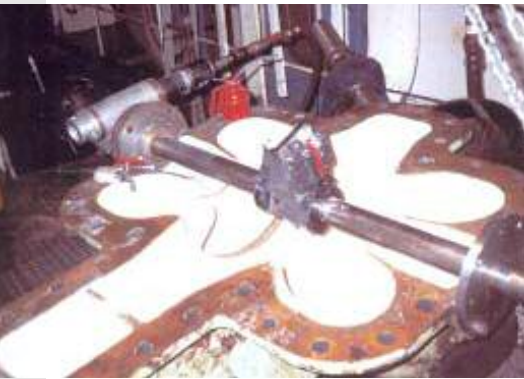
La bomba tenía una fuga y cuando se investigó se descubrió que debido a una contratuerca floja el rodete había caído, causando un daño considerable a la forma en espiral de la caja y el área de la junta prensaestopas inferior de la bomba.

*La reparación de Metallock, realizada fuera de costa, comprendió la aplicación de material de revestimiento de fibra de vidrio, seguida de mecanizado utilizando técnicas de fresado para recortar los prensaestopas desgastados.*

Se solicitó a Metallock que investigara si era posible repararla. Cuando se hubo desmantelado la bomba, se evaluó la gravedad del daño y se decidió que podría realizarse una reparación eficaz. La reparación comprendería la aplicación de un material de revestimiento lleno de fibra de vidrio. Antes de que esto pudiera realizarse, era necesario mecanizar las áreas dañadas del anillo de desgaste y las áreas internas de la caja de la bomba, y toda la superficie interna debía limpiarse con chorro de arena para lograr una unión positiva entre el cuerpo de bronce de la bomba y el revestimiento lleno de fibra de vidrio.

Una vez el nuevo revestimiento y las áreas restauradas estuvieron completamente endurecidos, Metallock rectificó las caras de unión de las dos mitades de la caja de la bomba antes de instalar una fresadora en la mitad inferior de la caja para recortar los rebordes de los anillos de desgaste. Seguidamente las dos mitades se sujetaron juntas con tornillos y espigas y las áreas relevantes fueron mecanizadas utilizando equipo apropiado de fresado lineal in situ. Al terminar, la mitad superior de la caja se retiró y todas las dimensiones se inspeccionaron antes de colocar nuevos cojinetes y un rodete de repuesto.
