EL MAYOR PROYECTO DE REPARACION EN FRIO JAMAS REALIZADO POR METALLOCK CONTINÚA

En 1985 Metallock Engineering fue contactada por British Rail para que investigara la viabilidad de una reparación en frío en los paneles frontales de hierro fundido del puente de alto nivel sobre el río Tyne, una estructura protegida listada con el Grado 1.

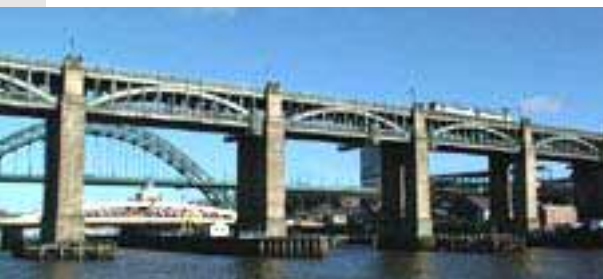
Finalizado en 1849, el puente de alto nivel de Newcastle es el primer ejemplo principal de un arco amarrado de hierro forjado o puente de vigas en arco
