Información de prensa

CABEZAL TRANSVERSAL AGRIETADO DE PRENSA DE FORJADO MANTIENE SU VIDA ÚTIL GRACIAS A REPARACIÓN REALIZADA POR METALOCK

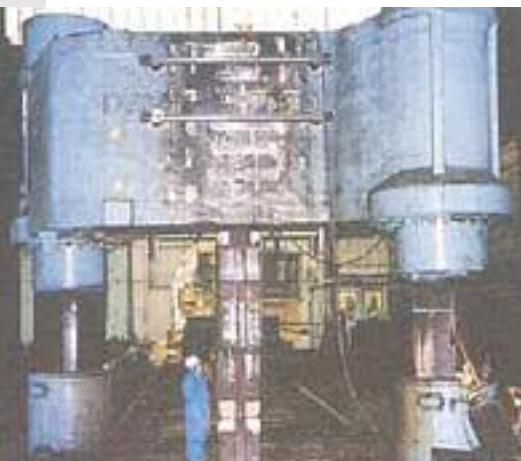
Sin embargo, durante el proceso de enfriamiento después de la finalización de la soldadura, aparecieron dos nuevas grietas en el lado del cabezal transversal, desde la parte inferior hasta la superior.

La reparación de Metallock fue reforzada instalando barras de unión. La reparación fue tan eficaz que el nuevo cabezal transversal no se utilizó jamás

Se solicitó a Metallock Engineering que ayudara a resolver el nuevo problema y la empresa ideó una reparación con el sistema Metallock seguida de inspecciones regulares posteriores. Después de una inspección NDT (Non Destructive Testing - Ensayos No Destructivos) el cabezal transversal fue marcado para fresado con el fin de admitir "masterlocks" para restaurar la solidez del cabezal cruzado. Se utilizaron siete masterlocks rectangulares, tres de los cuales eran dobles para proporcionar mayor solidez. Estos se colocaron en puntos estratégicos a través del componente fracturado. Para ahorrar tiempo, los técnicos del departamento de mecanizado in situ de Metallock utilizaron una fresadora portátil para las aperturas de los masterlocks y una vez éstas se hubieron mecanizado, los masterlocks de acero especial se insertaron y sujetaron en posición con pasadores y tornillos. Finalmente, la superficie fue forjada en frío y rectificada.

Para reforzar la reparación, durante la fase de diseño se acordó instalar barras de unión fabricadas especialmente. Las anclas para estas barras se extendieron a lo largo de la profundidad completa del cabezal transversal y las tuercas de las barras de unión fueron sujetadas por pasadores de seguridad para impedir que se movieran durante la producción del forjado.
