### Met Rel 34

### LA RENOVACIÓN DE BOMBA REALIZADA POR METALOCK PARA ANGLIAN SUPERA LA OPCIÓN DE CAMBIO

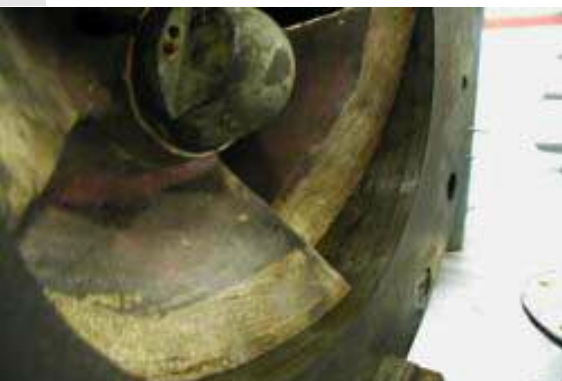
La bomba tuvo que desmontarse in situ ya que era demasiado grande para retirarse en una pieza del lugar en que estaba situada debido a las limitaciones de altura del cuarto de bombas de Cotton Valley STW, Milton Keynes. Al desmontarla se encontró que los agujeros de lubricación de agua se habían obstruido con sedimento causando que los cojinetes se desgastaran. A consecuencia de esto, el rodete había rozado con la cubierta y el desgaste había causado una muesca profunda.

*Metallock reparó esta bomba de cubeta de flujo mixto Allen Gwynne de 12" para que pudiera volver a ponerse en servicio lo antes posible. Parte de la reparación consistió en reforzar el rodete, mecanizarlo a sus dimensiones originales y mecanizar la cubierta del rodete para eliminar un área desgastada.*

Metallock renovó completamente la unidad instalando nuevos cojinetes y manguitos de eje y reforzando el rodete desgastado con soldadura y mecanizándolo después. Se instaló un nuevo anillo de desgaste en la parte trasera del rodete. Entonces el cuerpo de la bomba fue mecanizado de la forma apropiada. La cubierta del rodete se mecanizó ligeramente para eliminar el área desgastada y la bomba se volvió a montar estableciendo las holguras correctas.

Mientras se realizaba este trabajo en los talleres de Metallock situados en Coventry, la válvula de atención se desmontó completamente in situ y se revisó y limpió para impedir que el agua fluyera hacia atrás por la bomba. Se instalaron nuevas juntas de goma y se fabricaron nuevos pernos para sustituir a los antiguos, que estaban muy corroídos.
