MEJORAS DE PRODUCCIÓN Y CALIDAD SIGUEN A LA RENOVACIÓN DE LAMINADOR REALIZADA POR METALOCK EN LLANWERN

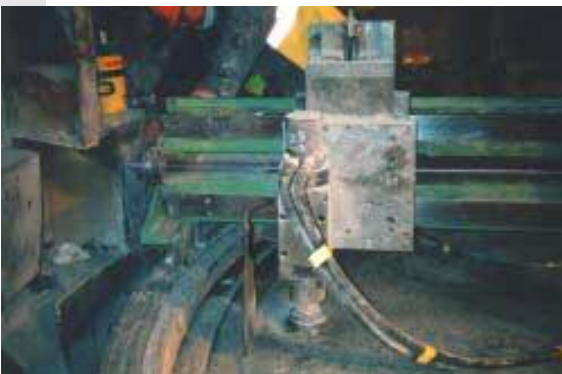
Usando su equipo especializado, Metallock mecanizó in situ el laminador desbastador de 5 cajas de Llanwern para restaurar sus tolerancias de fabricación originales respecto a exactitud de cuadratura, de rectitud y dimensional.

El programa de trabajo acordado con Corus a realizar durante la parada, era mecanizar las bases de los alojamientos R2 y R3 del laminador de forma que quedaran planas y niveladas entre sí y en escuadra con los alojamientos del laminador. Además, estas dos cajas requerían la perforación y aterrajado de agujeros M36 para que admitieran piezas postizas atornilladas para renovar los agujeros BSW dañados de 1 pulgada. También fue necesario perforar y avellanar agujeros para pasador guía de 70 mm de diámetro e instalar nuevas placas de desgaste. Este trabajo se finalizó fácilmente dentro del programa, a estrechas tolerancias de mecanizado, utilizando una de las máquinas especializadas de Metallock diseñada específicamente para el mecanizado de bases de cajas de laminador.

En este proyecto, el mayor desafío fue el requisito de mecanizar las caras de las placas de desgaste verticales y los bordes curvados de los alojamientos de laminador R4 y R5. Las placas de desgaste verticales de 1,7 m de ancho x 6 m de alto y los nuevos bordes curvados en cada una de las cuatro columnas requirieron mecanizarse a altura completa. Además, debieron renovarse 224 agujeros mediante perforación y aterrajado.

Para las caras de las placas de desgaste verticales y los bordes curvados se utilizaron fresadoras especializadas para operación de mecanizado especial, diseñadas y construidas previamente por Metallock. Dos fresadoras completas de alojamientos de laminador permitieron trabajar en las cajas R4 y R5 para avanzar en paralelo. Estas máquinas fueron diseñadas para alcanzar la altura completa de las ventanas de los alojamientos del laminador en todas las cuatro columnas de alojamientos en un ajuste y fueron ajustadas de acuerdo con las referencias predeterminadas, usando instrumentos de medición ópticos.
