### Met Rel 51

## LA EXPERIENCIA DE METALOCK LOGRA UN COMPLEJO PERFIL DE CÁMARA DE RODETE PARA TURBINA DE CENTRAL DE ENERGÍA HIDROELÉCTRICA ESCOCESA

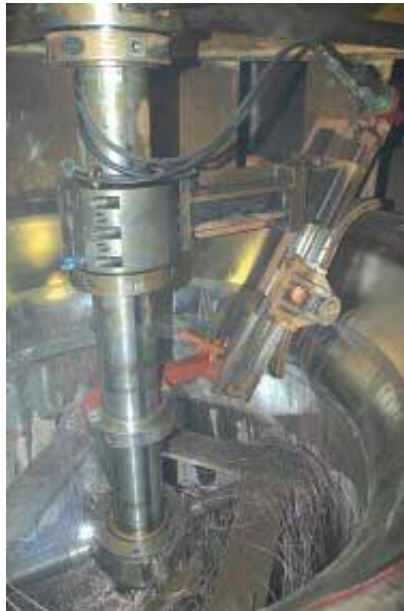
*Metallock mecanizó con éxito un complejo perfil de cámara de rodete en la central de energía hidroeléctrica de Culligran para Weir Engineering Services.*

Después de que Weir instalara la nueva cámara de rodete, Metallock reinstaló la barra mandrinadora utilizando las referencias y el dispositivo de trabajo para mecanizar la cara del cachete inferior para hacerla nivelada y paralela con la pestaña de ubicación de la cubierta superior. Seguidamente en la barra mandrinadora y el dispositivo de trabajo se instaló un accesorio que incorporaba una plantilla y un dispositivo de perfilado para mecanizar el diámetro de la cámara de rodete para lograr la alta tolerancia y el alto acabado de superficie requeridos. Se requirió una plantilla porque el perfil estaba formado por dos radios convexos y uno cóncavo para admitir el perfil final de los álabes en ángulo de la turbina Deriaz.

La necesidad de alta precisión al mecanizar la cámara de rodete se debía a un requisito de que el espacio entre el álabe del rodete y la pared de la cámara no excediera 1,5 mm, en caso contrario cuando funcionara y pasaran millones de galones a través del mismo, habría el riesgo de cavitación o incluso que los álabes tocaran la pared de la cámara lo cual tendría consecuencias desastrosas. Una tarea final planeada usando este ajuste de barra mandrinadora fue instalar y mecanizar 24 alojamientos de buje inferior de paleta de guía.
