Met Rel 31

LA EXPERIENCIA EN MECANIZADO IN SITU DE METALOCK ALARGA LA VIDA ÚTIL DE CAJA DE COMPRESOR DE TURBINA CHECA

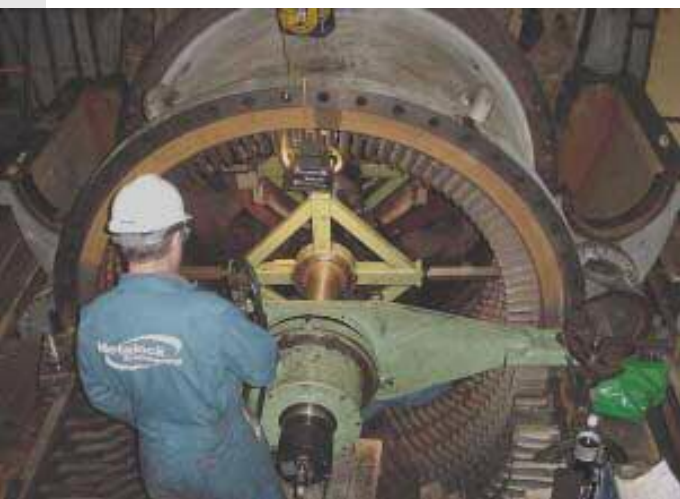
Para asegurarse de obtener resultados óptimos, Metallock empleó una de sus mandrinadoras de servicio pesado sostenida en la cara de junta horizontal del alojamiento de la caja a ambos lados de las ranuras E1 y E2 y con las dos mitades de la caja sujetas juntas con tornillos.

Metallock no dudó en aceptar la tarea, sabiendo que poseía la experiencia y el equipo para remecanizar in situ las ranuras de la caja de hierro fundido con la exactitud requerida. Para asegurarse de obtener resultados óptimos, Metallock empleó una de sus mandrinadoras de servicio pesado. Esta fue sostenida en la cara de junta horizontal del alojamiento del cojinete de la caja a ambos lados de la ranuras E1y E2 y con las dos mitades de la caja sujetas juntas con tornillos. Llevó al equipo de Metallock seis turnos de 12 horas para finalizar el trabajo, lo cual cumplió de sobras el calendario y el presupuesto establecidos.
