METALOCK ALARGA LA VIDA ÚTIL

DE TURBINA DE ESB

Al reemplazar áreas corroídas internas de una turbina de vapor Parsons con materiales mejorados se ha alargado la vida útil de la unidad a un precio módico en comparación con las posibles alternativas para ESB, la principal compañía eléctrica de la república de Irlanda. Metalock Engineering UK, empresa basada en Coventry, fue nombrada por Turbine Blading, que tenía el contrato principal para el diseño y la gestión del proyecto, para realizar el trabajo de mecanizado in situ en la turbina.

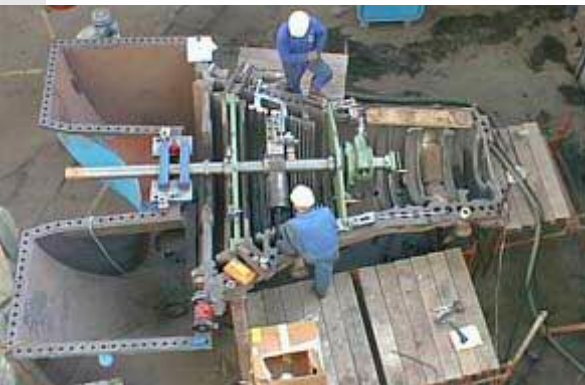
El mecanizado para retirar las cuatro hileras de álabes de la cubierta de la caja de la turbina se realizó en un compartimiento adyacente utilizando un sistema enfriador para cortar y retirar el centro de las piezas de calafateo existentes sin cortar las serraciones.

Metalock y Turbine Blading Ltd evaluaron las posibilidades de la reparación y posteriormente Metalock fue nombrada para hacer el trabajo. Esto comprendía retirar los álabes fijos afectados, mecanizar las áreas entre ellos para que admitieran piezas postizas semicirculares y recortar un lado de las serraciones en línea para poder admitir nuevas piezas de calafateo.

El trabajo en la mitad de la caja inferior se realizó in situ en la posición de funcionamiento mientras que el realizado en la cubierta fue realizado en un compartimiento de carga adyacente. Para retirar las cuatro hileras de álabes, los técnicos de Metalock idearon un sistema de utillaje para cortar el resto de las piezas de calafateo sin cortar las serraciones del álabe o la caja. Cuando se finalizaba una hilera, los álabes, en paquetes de seis, se retiraban fácilmente.

El mecanizado entre las hileras de álabes para eliminar la corrosión y prepararlas para las piezas postizas significó que un lado de las serraciones de la caja de la pieza de calafateo se cortaría y retiraría. Una vez cada pieza postiza de acero inoxidable semicircular fue colocada en su ranura mecanizada y sujeta con dos hileras de tornillos de cabeza hueca de acero inoxidable M6, las serraciones se recortaron en un lado en línea con las de delante a una tolerancia de $\pm 0,025$ mm.
