Met Rel 49

LA EXPERIENCIA DE METALOCK AYUDA A REALIZAR CON ÉXITO EL CAMBIO DE JUNTAS DE TIMÓN DE POPA DEL HMS ENDURANCE

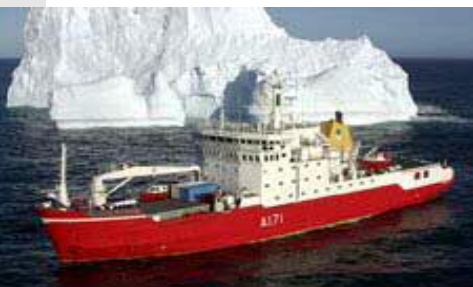
Para la junta fuera de borda, Metallock perforó y aterrajó 24 nuevos agujeros M20 equidistantes en un diámetro primitivo de 710 mm. El nuevo dispositivo de tubo de junta tenía que pasar a través del timón de popa de 5940 mm de longitud y para proporcionar acceso al tubo hubo que perforar cuatro agujeros de 20 mm de diámetro a través del muñón del cojinete de popa de 1030 mm y cuatro más a través de los 400mm del muñón del cojinete de proa. Los agujeros se posicionaron 30° a cada lado de los centros exactos superior e inferior de un diámetro primitivo de 680 mm en el muñón de soporte de popa y un diámetro primitivo de 640 mm en el muñón del cojinete de proa.

Además se perforó un agujero de 32 mm de diámetro en el centro exacto inferior de un diámetro primitivo similar del extremo interno de un muñón para admitir un tubo de diámetro mayor para drenar aceite del timón de popa.

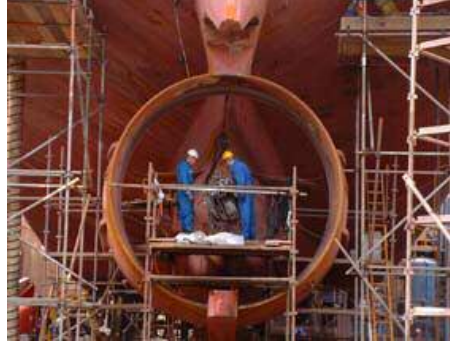
Las conexiones de los tramos de tubos del timón de popa hasta los varios depósitos de aceite de lubricación se realizaron utilizando un anillo adaptador MK2 ubicado en una espiga y sujeto por 12 tornillos de cabeza hexagonal M20. El sistema utiliza tres depósitos, uno para la junta de abordó, un depósito de alimentación principal y un depósito de alimentación de espacio vacío, todos los cuales fueron instalados por Metalock Engineering UK.
