## Met Rel 26

### METALOCK UTILIZA SU EXPERIENCIA EN EL PROCESO METALOCKING PARA LA RESTAURACIÓN DEL PUENTE HA'PENNY BRIDGE DE DUBLÍN

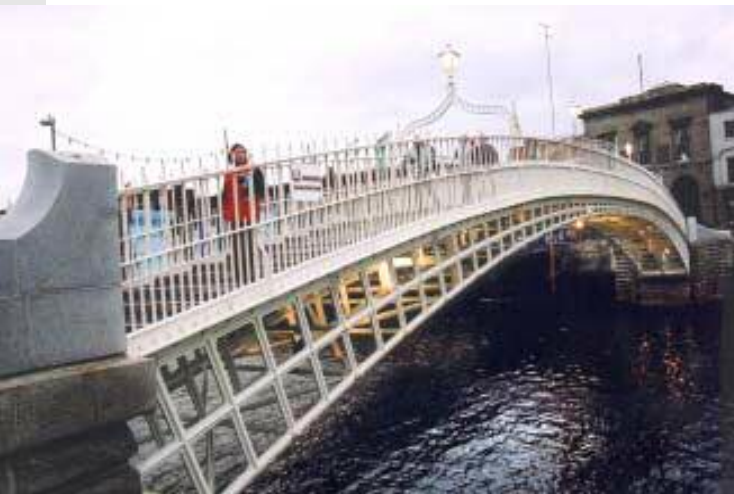
*La mayor parte del trabajo de Metallock comprendió tapas finales de barras de unión, 43 de las cuales estaban agrietadas y fueron reparadas, y placas de nervadura de diafragma agrietadas.*

La mayor parte del trabajo de Metallock comprendió tapas finales de barras de unión, 43 de las cuales estaban agrietadas y fueron reparadas, y placas de nervadura de diafragma agrietadas. Además, se utilizó Metalocking para reparar almas de nervadura de construcción e instalar nuevas secciones que

sustituyeran a las que se había roto y desprendido a lo largo de los años. La mayor parte de los daños de los componentes que necesitaban repararse había sido causada por la expansión producida por la penetración de humedad, después del deterioro de materiales obturadores de juntas.
