Met Rel 53

EJE DE HÉLICE DE BUQUE DE SUMINISTRO FUERA DE COSTA ROCIADO POR METALOCK PARA UN RÁPIDO RETORNO AL SERVICIO

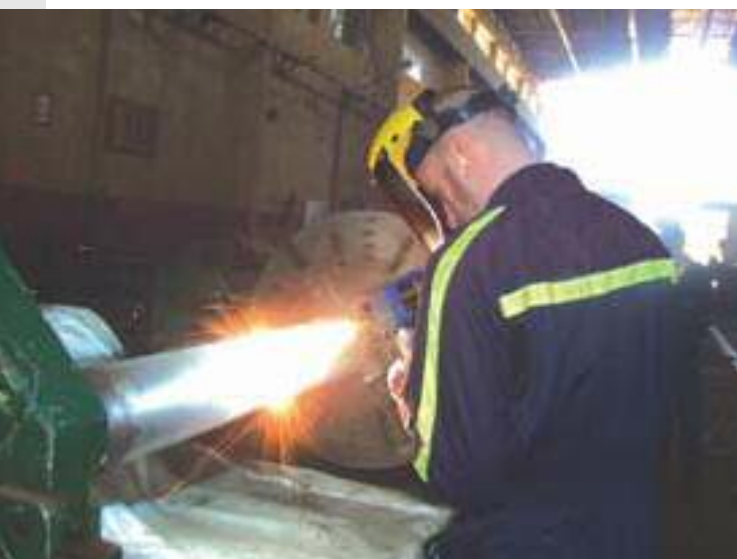
El área del cojinete se roció con metal produciendo una capa de 3 mm de profundidad de material de alambre Sulzer Metco SM8447, un revestimiento autoadherente moderadamente duro para crear aplicaciones fuertes y resistentes al desgaste.

El eje fue retirado del buque y transportado a un taller de Suez, Egipto, donde se colocó en un torno y se comprobó su concentricidad. El área de cojinete de 250 mm de longitud se premecanizó reduciéndose a 158,5 mm de diámetro y la superficie se limpió a chorro con arena fina para prepararlo para rociado con metal. Cuando la superficie estuvo completamente limpia, las áreas contiguas se cubrieron y el metal del área del cojinete se roció con metal produciendo una capa de 3 mm de profundidad de material de alambre Sulzer Metco SM8447. Este material es un revestimiento autoadherente moderadamente duro para crear aplicaciones fuertes

y resistentes al desgaste y se aplicó utilizando una técnica de rociado en arco. Seguidamente el eje se remecanizó bajo la supervisión de Metallock y, para impedir que la afilada herramienta de corte dañara los bordes externos del material rociado, se realizó torneado desde el centro del área del cojinete hacia fuera, a izquierda y derecha.
