Met Rel 33

LA EXPERIENCIA DE METALOCK AYUDA A RENOVAR EL PUENTE OLD WEST BRIDGE PROTEGIDO DE GRADO II EN LEICESTER

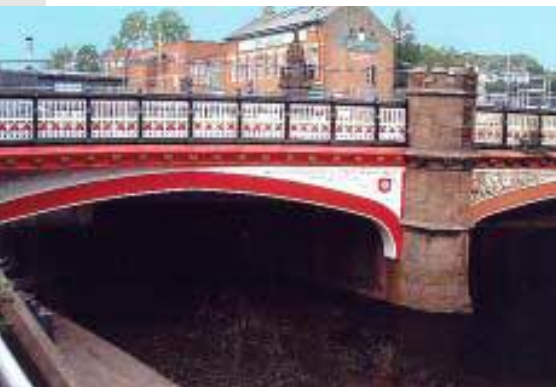
Metallock utilizó su experiencia en cosido de hierro fundido para reparar y renovar paneles de antepecho, coronamientos y cornisas del puente Old West Bridge de Leicester que soporta tres carriles de tráfico a través del centro de la ciudad.

El proceso Metallock es aceptado como un método de reparar piezas fundidas agrietadas y rotas a través de una amplia gama de industrias. Una de las ventajas principales del proceso es que no requiere calor y puede realizarse tanto in situ como en uno de los talleres de la empresa. Se perforan aperturas a través de la grieta para admitir chavetas fungiformes fabricadas con una aleación de níquel dúctil de alta resistencia a la tracción. Las chavetas son forjadas en frío en las aperturas para integrarlas con el metal de origen. Seguidamente se perforan y aterrajan agujeros a lo largo de la línea de la fractura y se llenan con pernos, cada uno colocado de forma

que solape a su vecino. Esta combinación de chaveteros y pernos produce una reparación rígida y hermética a la presión y la forja en frío y el pulido manual finales completan la operación. Cuando la reparación ha sido pulida y se le ha aplicado un aprestador y se ha acabado con pintura, es prácticamente indetectable.

En los casos en que faltaban trozos de secciones de hierro fundido en placas y paneles decorativos del puente, Metallock mecanizó repuestos a partir de piezas brutas de hierro fundido y las cosió en posición para restaurar el diseño original.
