### Met Rel 35

### LA RÁPIDA REPARACIÓN DE METALOCK LOGRA VOLVER A PONER EN FUNCIONAMIENTO TROQUELES DE PRENSA DE CARROCERÍAS DE TOYOTA EN MUY POCO TIEMPO

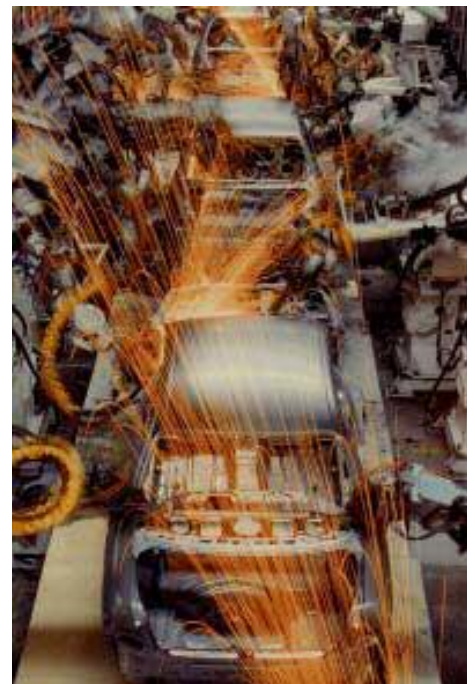
*El troquel de panel de carrocería necesitó 4 metros de reparaciones de fracturas que Metallock realizó en dos fases*

Utilizando su experiencia, los técnicos de Metallock pudieron realizar reparaciones iniciales en el troquel de hierro fundido para permitir que pudiera volverse a poner en línea para eliminar el retraso de paneles de carrocerías. En total debían repararse 4 metros de fractura, lo cual Metallock realizó en dos fases. Se realizó todo lo que fue posible en los tres primeros días trabajando día y noche en turnos de 12 horas para volver a poner la prensa en línea. Cinco días más tarde, el equipo de Metallock regresó en base de turnos diurnos para finalizar la tarea.

Parte de la reparación comprendió la aplicación de placas de refuerzo de acero especial diseñadas para que encajaran en los receptáculos de herramientas para conectar con la nervadura interna y convertirse en una parte integrante de la pieza fundida de 75 mm de espesor.
