Met Rel 41

TÉCNICOS DE METALOCK REALIZAN REPARACIÓN IN SITU Y EN ALTA MAR PARA BARCO DE INVESTIGACIÓN SÍSMICA

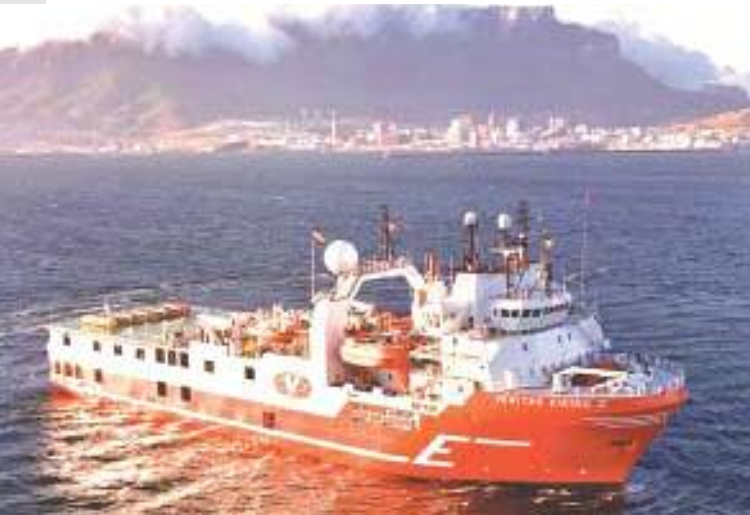
Veritas Viking II frente a la costa de Ciudad del Cabo
