### Met Rel 38

#### METALOCK SE ATRIBUYE EL PRIMER TRANSPLANTE EXITOSO DE ALOJAMIENTO DE COJINETE EN CAJA DE ENGRANAJES DE ALUMINIO

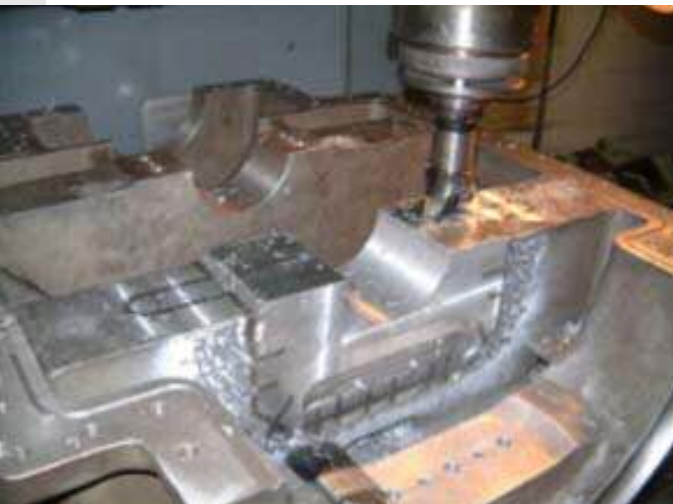
*A la finalización de la reparación Metallock, el ánima, la pared lateral del alojamiento de la chumacera y la cara de unión se mecanizaron de acuerdo con las especificaciones del cliente.*

Para sujetar la nueva pieza postiza, Metallock utilizó más de 100 chavetas fungiformes y casi 200 pernos Metaloy a lo largo de casi 1\_ metros de interfaz de unión. Al finalizar la reparación, el ánima y la pared lateral de la chumacera fueron mecanizadas según las especificaciones del cliente.
