Información de prensa

CORUS MANTIENE LA DISPONIBILIDAD DE CUCHARAS DE COLADA MEDIANTE LAS REPARACIONES CON MECANIZADO IN SITU REALIZADAS POR METALOCK

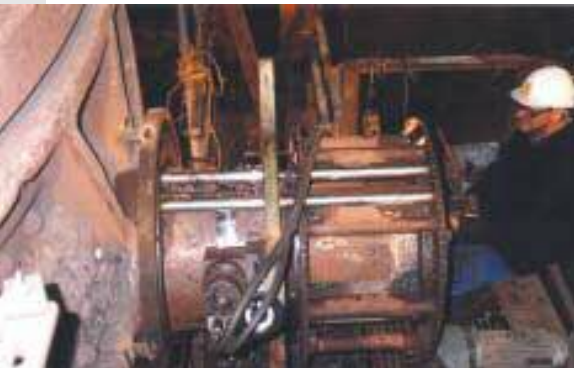
Un dispositivo de fresado orbital de diseño especial mecaniza el muñón a un diámetro de 510 mm antes de acabarlo fresándolo a un diámetro de 500 mm de diámetro para admitir un anillo EN14 embutido en caliente.

La secuencia de operaciones de Metallock empezó cortando a soplete la placa frontal que sujetaba los dos muñones auxiliares y eliminando mediante arco voltaico la soldadura de ambas placas. Esto dejó el muñón principal de 560 mm de diámetro y su espiga de 406 mm de diámetro despejados para que se mecanizaran. Entonces se instaló una fresadora orbital de diseño especial mediante una plantilla sujetadora instalada en la espiga y el muñón fue fresado a un diámetro de 510 mm de diámetro en toda su longitud de 356 mm, dejando un radio de 22 mm en la esquina interna. La fresadora fue sustituida por una herramienta de torneado y el muñón fue acabado a un diámetro de 500 mm.

Entonces el dispositivo se invirtió para colocarse en el muñón recién mecanizado con el fin de limpiar el diámetro de la espiga torneando, reduciendo sus diámetros de 406 mm a 400 mm. Entonces quedó preparada para admitir nuevas placas finales y muñones auxiliares. Sin embargo, antes de que estos se instalaran se instaló un anillo EN14a embutido en caliente en el cabo de 500 mm de diámetro y se acabó torneándolo a un diámetro de 560 mm.

Utilizando fresado orbital para eliminar material del muñón principal se ahorra tiempo y la operación de torneado final logra un buen acabado. La fresadora orbital gira utilizando un motor de CC para proporcionar velocidad variable, mientras que la cabeza fresadora es impulsada por un motor hidráulico.
