Met Rel 14

METALOCK SE ATRIBUYE UNA PRIMICIA MUNDIAL POR LA REPARACIÓN DE ANILLO CINCHA DE LAMINADOR PF (COMBUSTIBLE PULVERIZADO) PARA POWERGEN/COTTAM

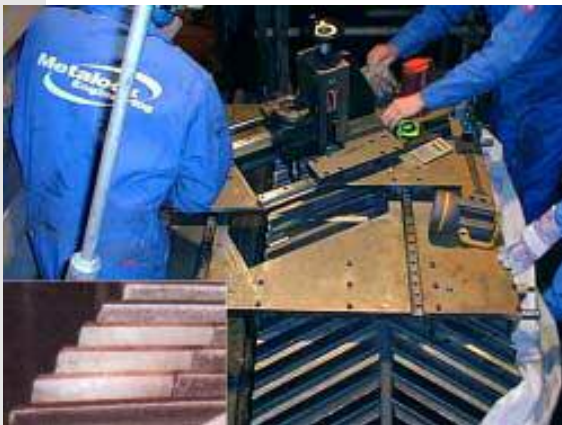
El gigantesco anillo cincha es el elemento impulsor principal utilizado para girar el laminador PF y sus 100 toneladas de bolas de laminación y consiste en un engranaje helicoidal doble con 174 dientes en forma de esqueleto de pescado de 760 mm de ancho. Los dientes también tienen un paso (giro en espiral) que va desde los bordes externos hasta el espacio central del esqueleto de pescado. Durante una comprobación rutinaria realizada por el especialista en engranajes J D Gears (West Midlands), se encontró una grieta a lo largo de uno de los dientes del engranaje. La vigilancia mantenida durante los meses siguientes reveló que había otras grietas que se estaban extendiendo. El coste de cambiar el anillo cincha y el piñón correspondiente podría haberse aproximado a £0,5 millones, en particular debido a que muchas piezas auxiliares también tendrían que cambiarse. Además debían considerarse los costes de personal y tiempo improductivo.

El anillo cincha es el elemento impulsor principal utilizado para girar el laminador PF y consiste en un engranaje helicoidal doble de 4,45 m de diámetro con 174 dientes. 3 dientes agrietados fueron cambiados por Metallock en lo que se cree ser una primicia mundial

El equipo de la planta de Cottam se dirigió a Metallock para que evaluara la posibilidad de reparar el anillo cincha de acero fundido mecanizando los tres dientes agrietados y cambiándolos por una pieza postiza igual. Aunque se creía que este tipo de reparación en un engranaje helicoidal doble de este tipo y tamaño no había sido intentado nunca, los técnicos de Metallock tenían confianza en que podrían lograr un resultado eficaz. Se pusieron a diseñar un dispositivo para rectificar la sección dañada. En la práctica, las caras delantera y trasera fueron recortadas en cola de milano para retener la nueva pieza postiza. Entretanto, se fabricó una nueva pieza postiza de acero UTS de 45t/pulg. con los tres dientes, cortados en una fresadora de cinco ejes para lograr el paso requerido, y una cola de milano macho para proporcionar un ajuste de holgura estrecha de 0,0015/0,002 pulg. (0,037/0,050 mm) y un valor de levantamiento de 0,0005 pulg. (0,013 mm).

Cuando la pieza postiza se hubo instalado, Metallock realizó un cosido a lo largo de su interfaz base a 130 mm de profundidad desde el borde del engranaje y en el borde interno del área curva del espacio libre del diente. Además, las dos interfaces de cola de milano se perforaron y aterrajaron para que admitieran los pernos colocados a lo largo de ellas para sujetar completamente la pieza postiza en posición.

Posteriormente estos pernos se mecanizaron a ras. Como los dientes del engranaje existente tenían hasta 2 mm de desgaste en la cara de impulsión, los de la nueva pieza postiza se fresaron y ajustaron de la forma correspondiente.
