LA RESTAURACION IN SITU DE LAS DIMENSIONES DE CILINDRO PIELSTICK ELIMINA LA NECESIDAD DE COSTOSO CAMBIO DE MOTOR

La capacidad de Metallock Engineering para mecanizar partes superiores de entablamiento y caras de ubicación de revestimiento inferior de un motor marino Pielstick 2 Series de 16 cilindros ha ahorrado tiempo improductivo y dinero considerables en el astillero A&P de Wallsend-on-Tyne.

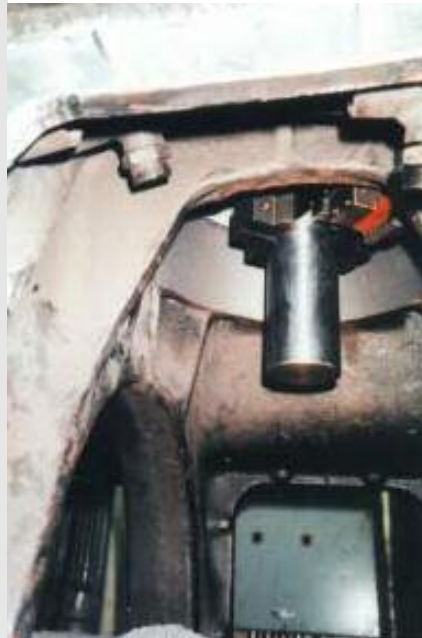
Metallock diseñó una máquina especialmente adecuada para los motores Pielstick, permitiendo mecanizar con éxito partes superiores de entablamiento y caras de ubicación de revestimiento inferior de un motor marino Pielstick 2 Series de 16 cilindros.

Usando este dispositivo en Wallsend, se mecanizó 1 mm de la parte superior del entablamiento y las caras de ubicación del revestimiento inferior se mandrinaron a un tamaño extragrande, dejando un hombro en la parte inferior para admitir un anillo mecanizado con precisión. Este anillo fue embutido por contracción en posición y no requirió mecanizarse más, restaurando así las dimensiones originales del ánima para que admitiera un nuevo revestimiento de cilindro.

La refrentadora/mandrinadora de Metallock está diseñada para colocarse con exactitud en el hueco mecanizado en la parte superior del entablamiento y es lo suficientemente sólida como para permitir el mandrinado de la cara de ubicación inferior sin más soporte que el proporcionado por la parte superior del cilindro. La herramienta es actuada por un motor hidráulico.
